Elolyckor 2015

Rapport

Redovisning av statistik uttagen från Elsäkerhetsverkets databas.

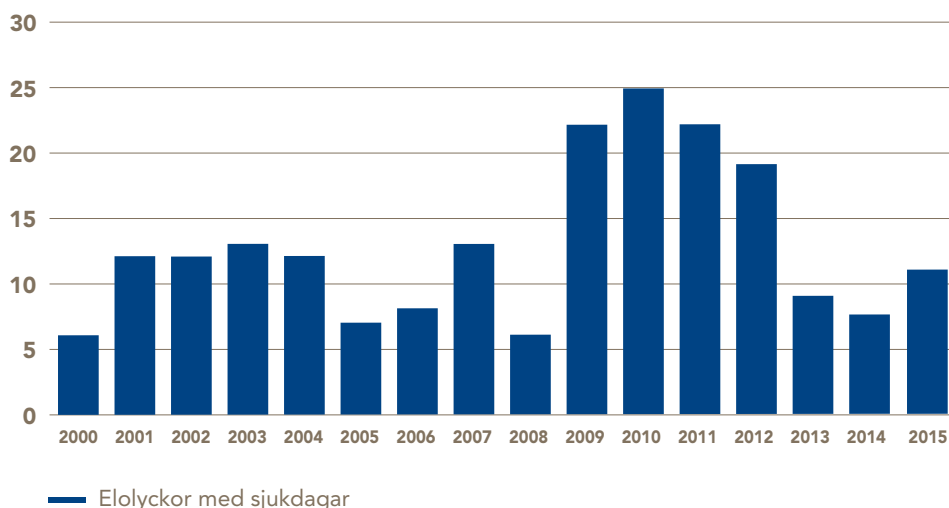
Figur 16 Lekmän i arbete, antal elolyckor som medfört sjukdagar inom verksamheten offentlig förvaltning, hälso- och sjukvård 2000 – 2015.

Elolyckorna som drabbat lekmän i arbete inom offentlig förvaltning, hälso- och sjukvård och som har medfört sjukdagar har under 2015 ökat något sedan 2014. Tekniskt fel under bruk har i cirka 80 procent varit orsaken och skador på anslutningsladdar till bruksföremål är de mest förekommande felen.
